Archeologisch vooronderzoek op de Korenmarkt (deel 2), Gent, (O.-VI.)

BRU MARIE-ANNE & VERMEIREN GEERT

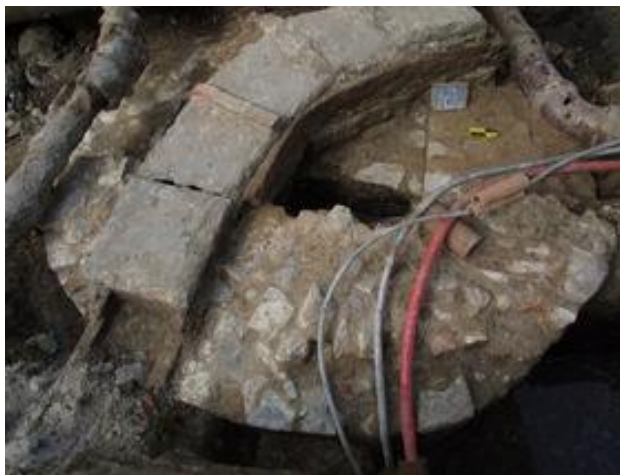
Fig. 1: De ronde toren over de hoek van de kerkhofmuur (Stad Gent, Dienst Stadsarcheologie)

Waar de kerkhofmuur de hoek maakte richting Klein Turkije werd tegen en tegelijk over deze hoek een cirkelvormige constructie opgetrokken met breuksteen van Doornikse kalksteen en baksteenfragmenten, en opgevoegd met een beige kalkmortel (Fig. 1). De diameter bedroeg ca. 3.70 m. Het ronde volume had een bewaarde hoogte op 7.05 T.A.W. De onderkant van het torenvolume situeerde zich gemiddeld 1.75 m lager. Er waren 3 lagen opgaand muurwerk bewaard, de rest was fundering. De scheiding tussen beide zat op 6.65 T.A.W. In de fundering zijn dakpanfragmenten aangetroffen. De bouw van het ronde volume geschiedde in een zwart organisch pakket, waarbij de aftekening van een funderingssleuf niet zichtbaar was. Wat precies de betekenis van dit volume moet geweest zijn, is niet duidelijk. Het gegeven staat niet vermeld op de tot nu toe onderzochte historische bronnen en cartografie. Vanuit defensief oogpunt lijkt het enerzijds vreemd om een kerkhofmuur te versterken. Anderzijds kan het misschien gezien worden vanuit het standpunt dat kerken in de middeleeuwen als toevluchtsoord werden gekozen. Een ander idee zou een roepstoel kunnen zijn, doch daarvoor lijkt de toren te massief. Wanneer de toren werd aangelegd, is eveneens niet duidelijk.

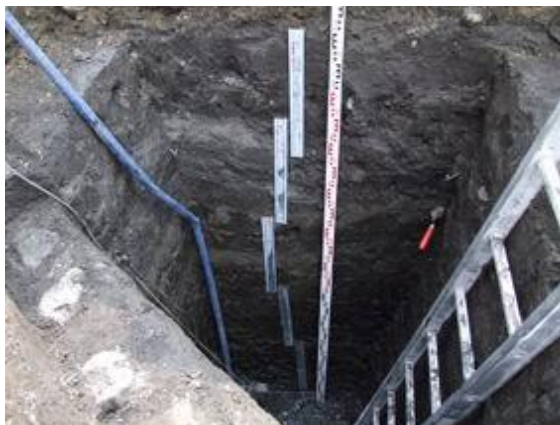
Fig. 2: Staalname in het zwarte humeuze pakket (Stad Gent, Dienst Stadsarcheologie)

In vlak G, zowel binnen de kerkhofmuren als er net buiten, blijken de structuren aangelegd in een zwart humeus pakket. Dit humeuze pakket bevatte, afhankelijk van de plaats, meer of minder leer, aardewerk, dierenbeenderen, visgraten en plantaardig materiaal. Buiten de toren startte het pakket op 6.91 T.A.W. Er werd een uitgebreide staalname gedaan, waarbij een deel wordt uitgezeefd tot op 0.5 mm maaswijde en een deel bewaard voor later natuurwetenschappelijk onderzoek (Fig. 2). Deze staalname gebeurde over een diepte van ca. 2 m, doch de onderkant van het zwarte pakket kon door boren pas 1.5 m dieper geattesteerd worden waarna blauw zand volgde. Binnen dit pakket werd een laagje plantaardige resten aangetroffen die duidelijk geel kleurden in het zwarte profiel. Waarschijnlijk gaat het om wouw, een verfmiddel dat eveneens bij de meer noordelijke opgravingen in 1998 is aangetroffen.

Binnen de noordwesthoek van het kerkhofareaal werd een gelijkaardige staalname gedaan. De laag startte hier op 5.70 T.A.W.; de onderkant werd 70 cm lager bereikt. Binnenin dit zwarte pakket waren wel talrijke lensjes van groen zand aanwezig. In een voorzichtige conclusie kan gesteld dat het oorspronkelijke landschap op deze plaats een nogal steile duik nam. Waarschijnlijk gaat het hier om de oever van een voormalige Scheldearm ter hoogte van wat nu de Korenmarkt is. Tijdens de storting van het zwarte pakket, waarvoor nog geen eensluitende verklaring kan gegeven worden, moet dit nog af en toe overspoeld geweest zijn, te lezen van de groene zandlenzen in het zwarte pakket.

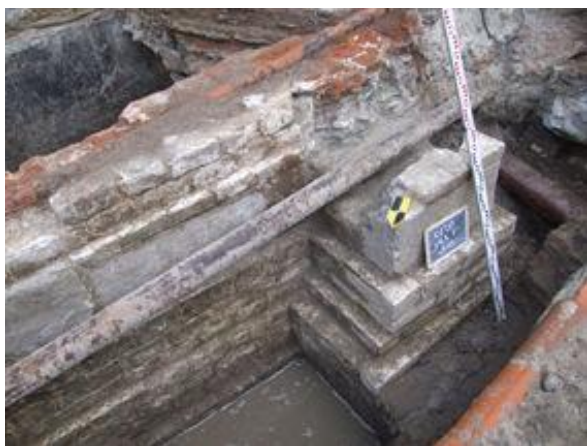
Fig. 3: Zicht op de steunbeer met witstenen parement (Stad Gent, Dienst Stadsarcheologie)

De buitenzijde van de westmuur bestond uit een witstenen parement voorzien van een zestal versnijdingen van ca. 10 cm breed. Het betreft hier een zorgvuldig opgemetseld parement met mooi gehouwen blokken witte natuursteen, die duidelijk de bedoeling hadden om gezien te worden. Al deze versnijdingen liepen in het zuiden tegen en over in een vierkante constructie in witsteen die als een steunbeer moet gezien worden (Fig. 3). Onder dit parement, en als fundering van de westmuur werd opnieuw Doornikse kalksteen aangetroffen. Deze fundering manifesteerde zich door een versnijding van ca. 23 cm breed. Dit deel hoorde bij de

Ter hoogte van de steunbeer met witstenen parement kon vastgesteld worden dat deze op zijn beurt tegen een massief in Doornikse kalksteen (in het zuiden) stond. Het geheel was opgetrokken in Doornikse breuksteen opgevoegd met beige kalkmortel. De hoogst bewaarde hoogte was 7.12 T.A.W., de onderkant was niet te achterhalen.

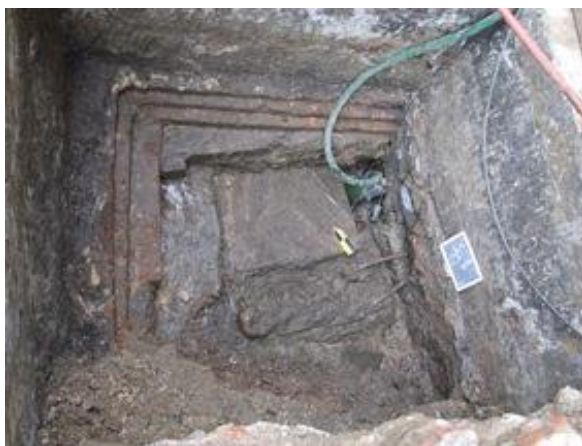
Fig. 4: Kistbegraaving met de benen onder de fundering van de westgevel van de Sint-Niklaaskerk (Stad Gent, Dienst Stadsarcheologie)

Binnen de kelderruimte in vlak F werden onder het niveau van de funderingen resten teruggevonden van menselijke begravingen. Eén individu genoot extra aandacht aangezien het west-oost georiënteerde lichaam de onderbenen onder de fundering van de kerk had. Het ging om een kistbegraving met het skelet in goede staat op 5.84 T.A.W. De C14-datering plaatst het skelet tussen het midden van de 11de eeuw en het midden van de 12de eeuw, ruim een eeuw vóór de veronderstelde gotische bouwcampagne van de kerk (Fig. 4).

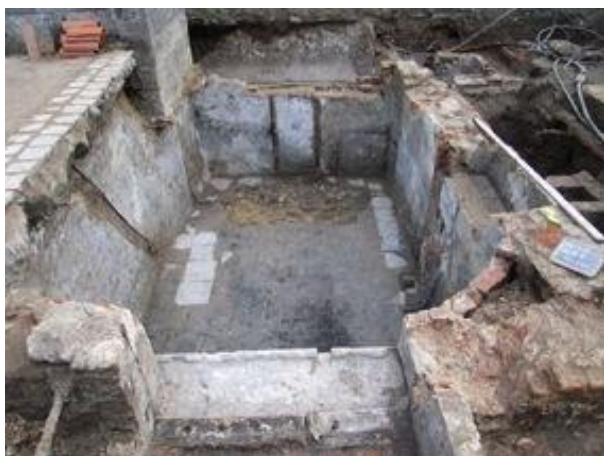
Fig. 5: De kelderruimte van het huisje op de noordwest hoek van de Sint-Niklaaskerk (Stad Gent, Dienst Stadsarcheologie)

De noordelijke kelderruimte (Fig. 5) was rechthoekig van vorm, met de lange zijden in het oosten (4.43 m, binnenruimte) en het westen (4.13 m). De noordelijke muur (2.74 m lengte, 7.64 T.A.W.), opgebouwd met bakstenen van 24.5 x 11.5/12 x 5 cm, kende een latere uitsparing voor een raam. De uitsparing was in bakstenen van 22.5/23.5 x 10/10.5 x 5/5.5 cm. De dorpel aan de binnenzijde was in Doornikse kalksteen en er was een afvoer voor water voorzien. In het raamtablet in Doornikse kalksteen waren de gaten van de diefijzers nog zichtbaar. In de noordwestelijke hoek van de kelderruimte was een schouw bewaard in baksteen met formaat 23/23.5 x 10.5 x 5 cm. Deze schouw was later ingebracht en met een

gelijkaardige bepleistering afgewerkt. De westelijke muur van de kelderruimte was opgetrokken uit gerecupereerde bakstenen en fragmenten Doornikse kalksteen en was niet ingewerkt in de noordelijke muur. De fundering werd opgemetseld tegen de wand van de bouwsleuf, wat het onregelmatige karakter van de buitenzijde verklaart. Het was niet mogelijk om het baksteenformaat te herkennen door de vele recuperatie. Op ca. 40 cm ten zuiden van de schouw zat ook in deze muur een rechthoekige opening voor een keldervenster. De buitenzijde van de raampartij kende een schuin aflopende muur naar onder toe en eindigde op een verzonken deel van de bakstenen muur, afgewerkt met tegels en een afwateringsopening. In de vloer van de kelder, ter hoogte van de uitsparing zat een bepleisterd putje (56 x 26 cm), afgedekt met een houten deksel met een metalen ring (6.22 T.A.W.). Waarschijnlijk ging het hier om een sterfputje. Onder de vensteropening en net ten zuiden van het putje zat een bakstenen constructie die vermoedelijk verband houdt met een later geplaatste lavabo. Deze constructie had nog enkele geglazuurde tegels en stond in rechtstreekse verbinding met een ten westen van de kelder gelegen bakstenen rioleringsput. De zuidelijke muur (2.59 m lengte) was de scheidingsmuur met de hoger besproken beerput. Deze bakstenen muur was aan de binnenzijde net als de andere muren bepleisterd met een grijsblauwe beschildering. Tevens waren er twee uitsparingen van ca. 5 cm breedte op 50 cm van elkaar; aangebracht over de volledige hoogte van de muur en die waarschijnlijk verband houden met een aangebracht rek. Tevens waren er in deze muur diverse metalen haken aangebracht. De oostelijke muur was gedeeltelijk onder de steunbeer van de noordwestelijke hoek van de Sint-Niklaaskerk gemetseld en had een hol verloop. Er was eveneens een uitsparing van ca. 5 cm breed, waar ter hoogte van de vloer nog de restanten zichtbaar waren van een bakstenen muurtje. Tevens was er duidelijk een uitsparing in de muur zichtbaar daar waar de trap moet geweest zijn. Deze klom van zuid naar noord. De vloer van de kelderruimte bestond uit tegels in Doornikse kalksteen met verschillende afmetingen (ca. 6.15 T.A.W.). Het overgrote deel waren tegels van 15 x 15 cm, de andere schommelden rond de buurt van 30 x 30 cm.

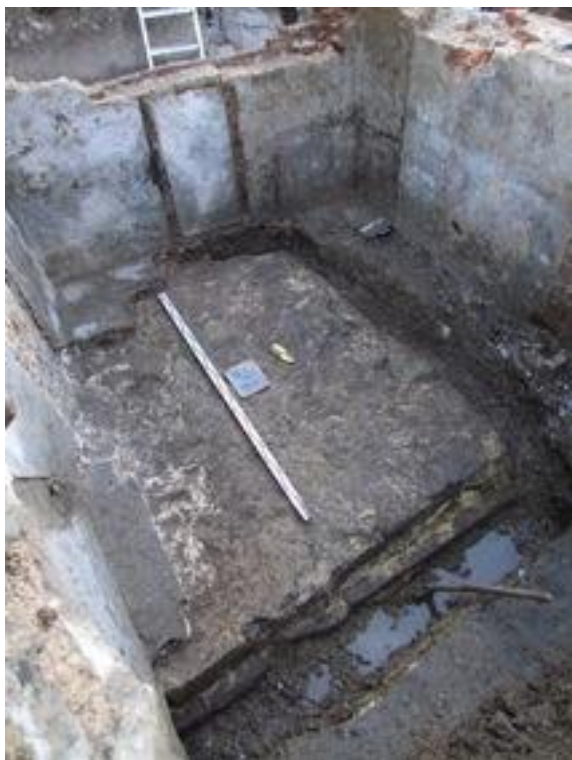
Fig. 6: Massief in Doornikse kalksteen onder de keldervloer (Stad Gent, Dienst Stadsarcheologie)

Bij het verwijderen van de keldervloer werd een groot vierkant massief, opgebouwd met Doornikse kalksteen en beige kalkmortel, aangetroffen (Fig. 6). In noordzuidelijke richting bedroeg de totale lengte 3.35 m. In westoostelijke richting was er geen volledige lengte meetbaar (minimaal 2.21 m), daar de oostelijke aflijning deels onder de noordwesthoek van de Sint-Niklaaskerk zit. Aangezien het massief direct verscholen zat onder het vloerniveau van de kelder (ca. 6.15 T.A.W.), was er weinig ruimte voor onderzoek. Aan de noordzijde was een ca. 10 cm brede versnijding op te tekenen op 5.93 T.A.W. Wat de betekenis van deze constructie was, is vooralsnog niet duidelijk.

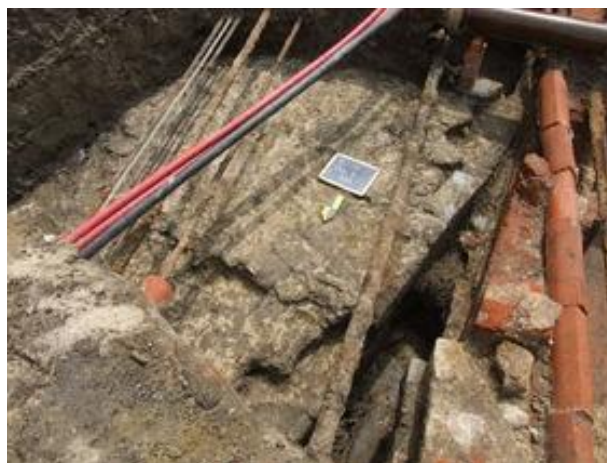
Fig. 7: Het 25 m² grote massief in Doornikse kalksteen (Stad Gent, Dienst Stadsarcheologie)

Voor de toegang van het westportaal van de kerk werd in de vlakken E, F en H een derde massief in natuursteen aangetroffen (ca. 7.17 T.A.W.). Het was opgebouwd uit grote blokken Doornikse kalksteen en opgevoegd met een beige kalkmortel. De totale lengte langs noord-zuid zijde bedroeg ca. 5.50 m, in west-oost richting ca. 5.40 m, wat de totale oppervlakte op meer dan 25 m² brengt (Fig. 7). Aan de oost- en westzijde werden één of twee versnijdingen aangetroffen. In het zuiden was de ca. 25 cm brede versnijding op 6.25 T.A.W. de overgang tussen fundering en opgaand werk. Enkel aan de zuidkant kon de onderkant van het massief opgemeten worden op 5.81 T.A.W, op de overgang naar de gele zandige moederbodem.
